| <p>GOBIERNO DE CHILE<br/>MINISTERIO DE OBRAS PUBLICAS</p> <p>PROVINCIA: DE COLCHAGUA<br/>COMUNA: SAN FERNANDO</p> <p>PROYECTO: AMPLIACION Y REPARACION<br/>MUSEO LIRCUNLAUTA SAN FERNANDO</p> <p>PLANO:</p> <p>ARQTO. DIR. REGIONAL (S): FRANCISCO HERNANDEZ DIAZ</p> <p>ARQTO. JEFE DEPTO. PATRIMONIO ARQUITECTONICO: MIREYA DANILO</p> <p>ARQTO. INSPECCION FISCAL DE DISEÑO: PALLA ABUD MAEZTU</p> <p>ARQTO. COLABORADORES: CRISTÓFOL SMITH ARQUITECTOS LTDA</p> | | <p>DIRECCION DE ARQUITECTURA<br/>REGION DEL LIBERTADOR BERNARDO O'HIGGINS</p> <p>PROYECTO: AMPLIACION Y REPARACION<br/>MUSEO LIRCUNLAUTA SAN FERNANDO</p> <p>SITUACION ACTUAL<br/>DAÑOS DE MUROS EN ELEV. Y CORTES</p> <p>CROQUIS DE UBICACION:</p> | |
| <p>RUT: 69.990.100-5<br/>DIBUJO: J.R.S.<br/>LAMINA CLAVE: DAÑOS 03</p> <p>FECHA: DICIEMBRE 2004<br/>FORMATO: 1.20 x 0.85<br/>ESCALA: 1:100<br/>LAMINA: 3 DE 9</p> | | <p>PROPIETARIO: MUNICIPALIDAD DE SAN FERNANDO</p> | |

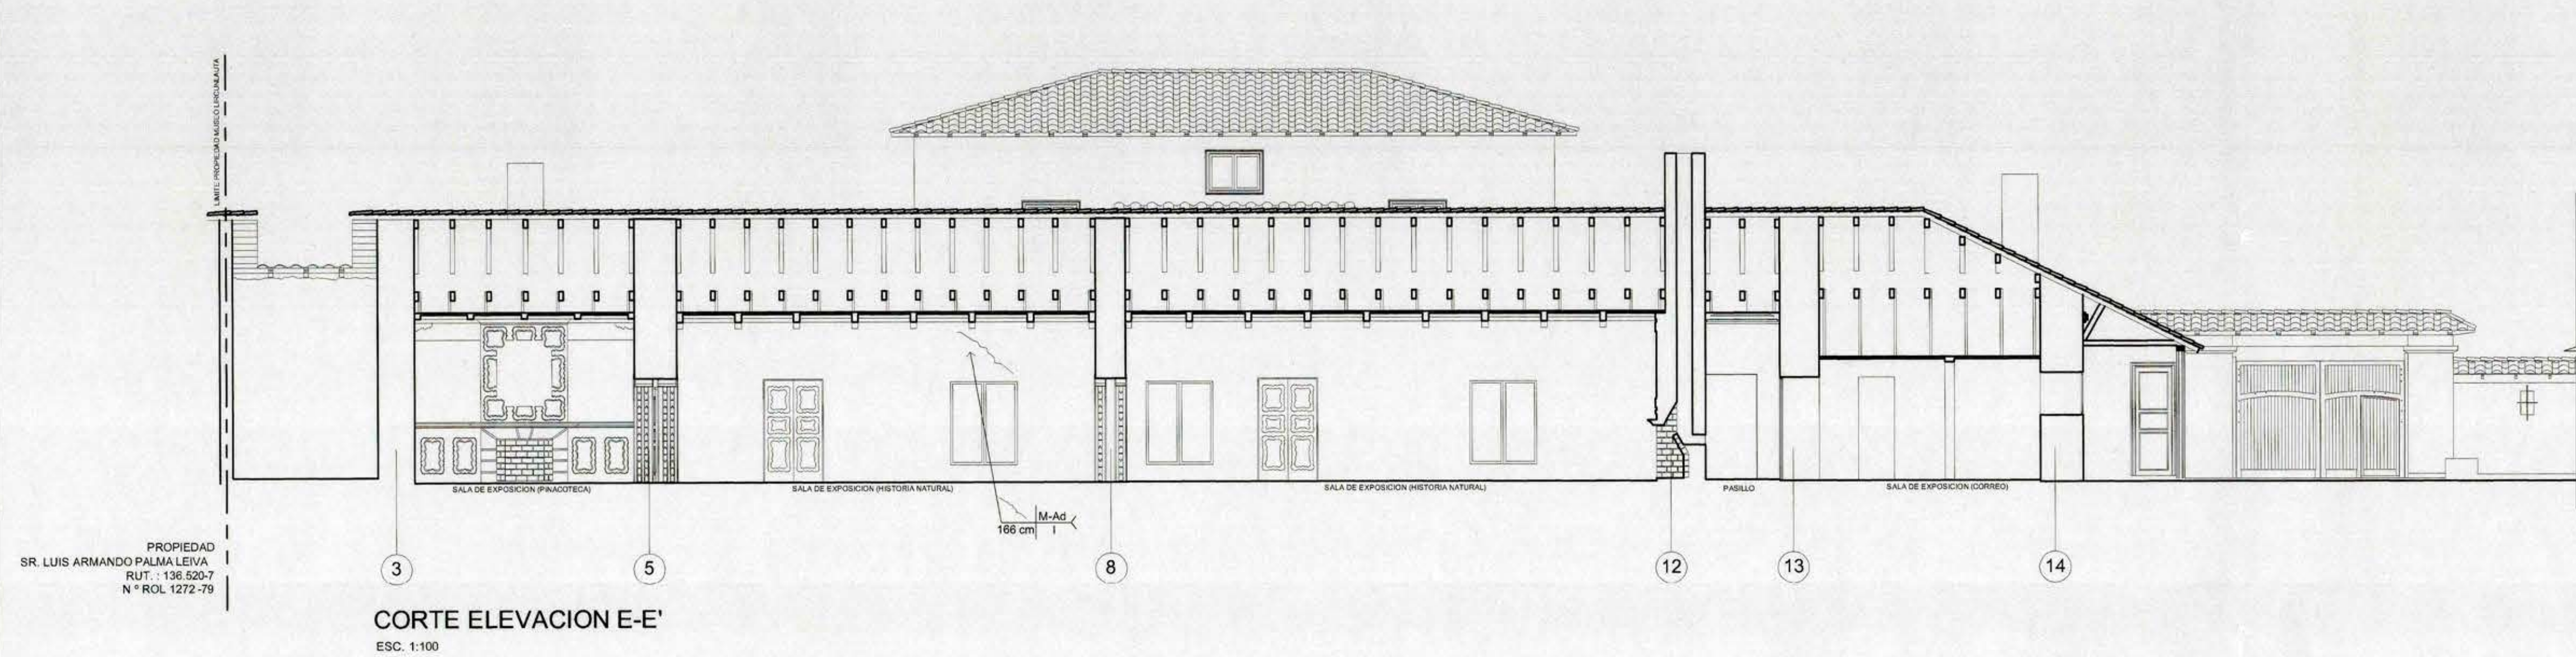
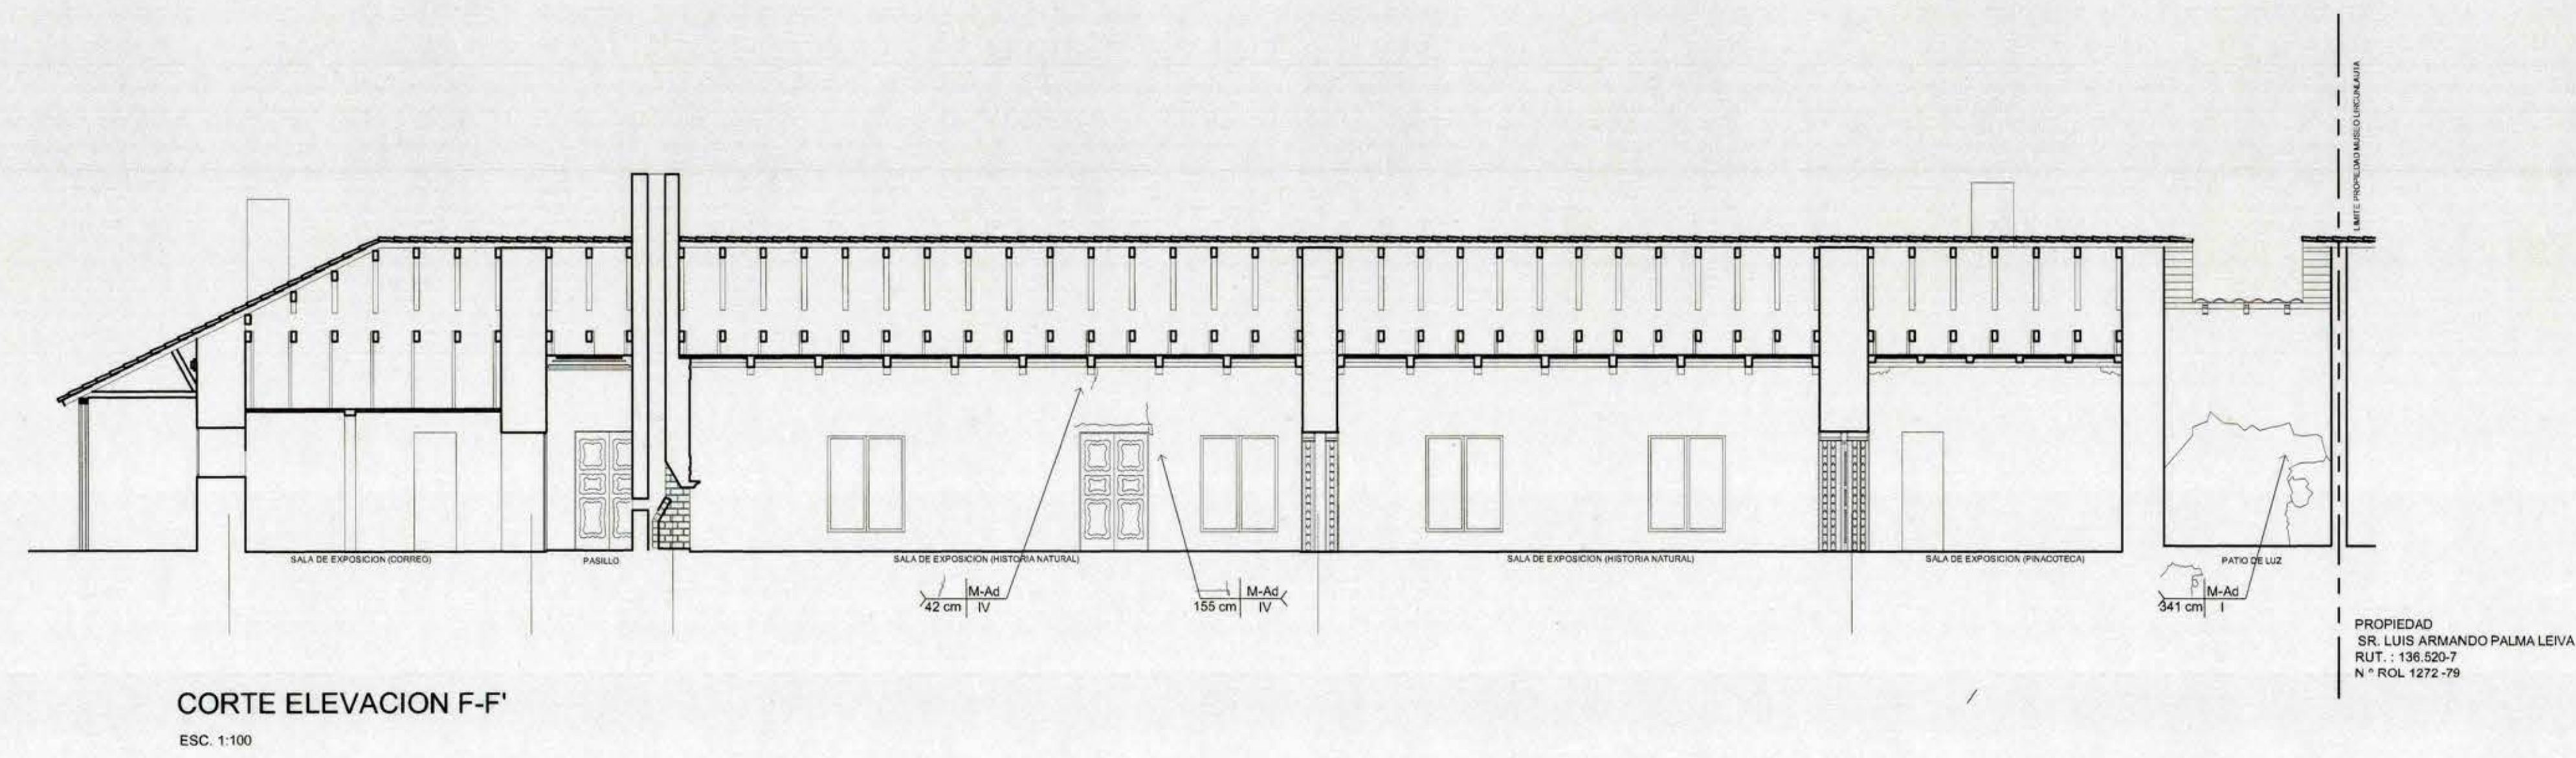
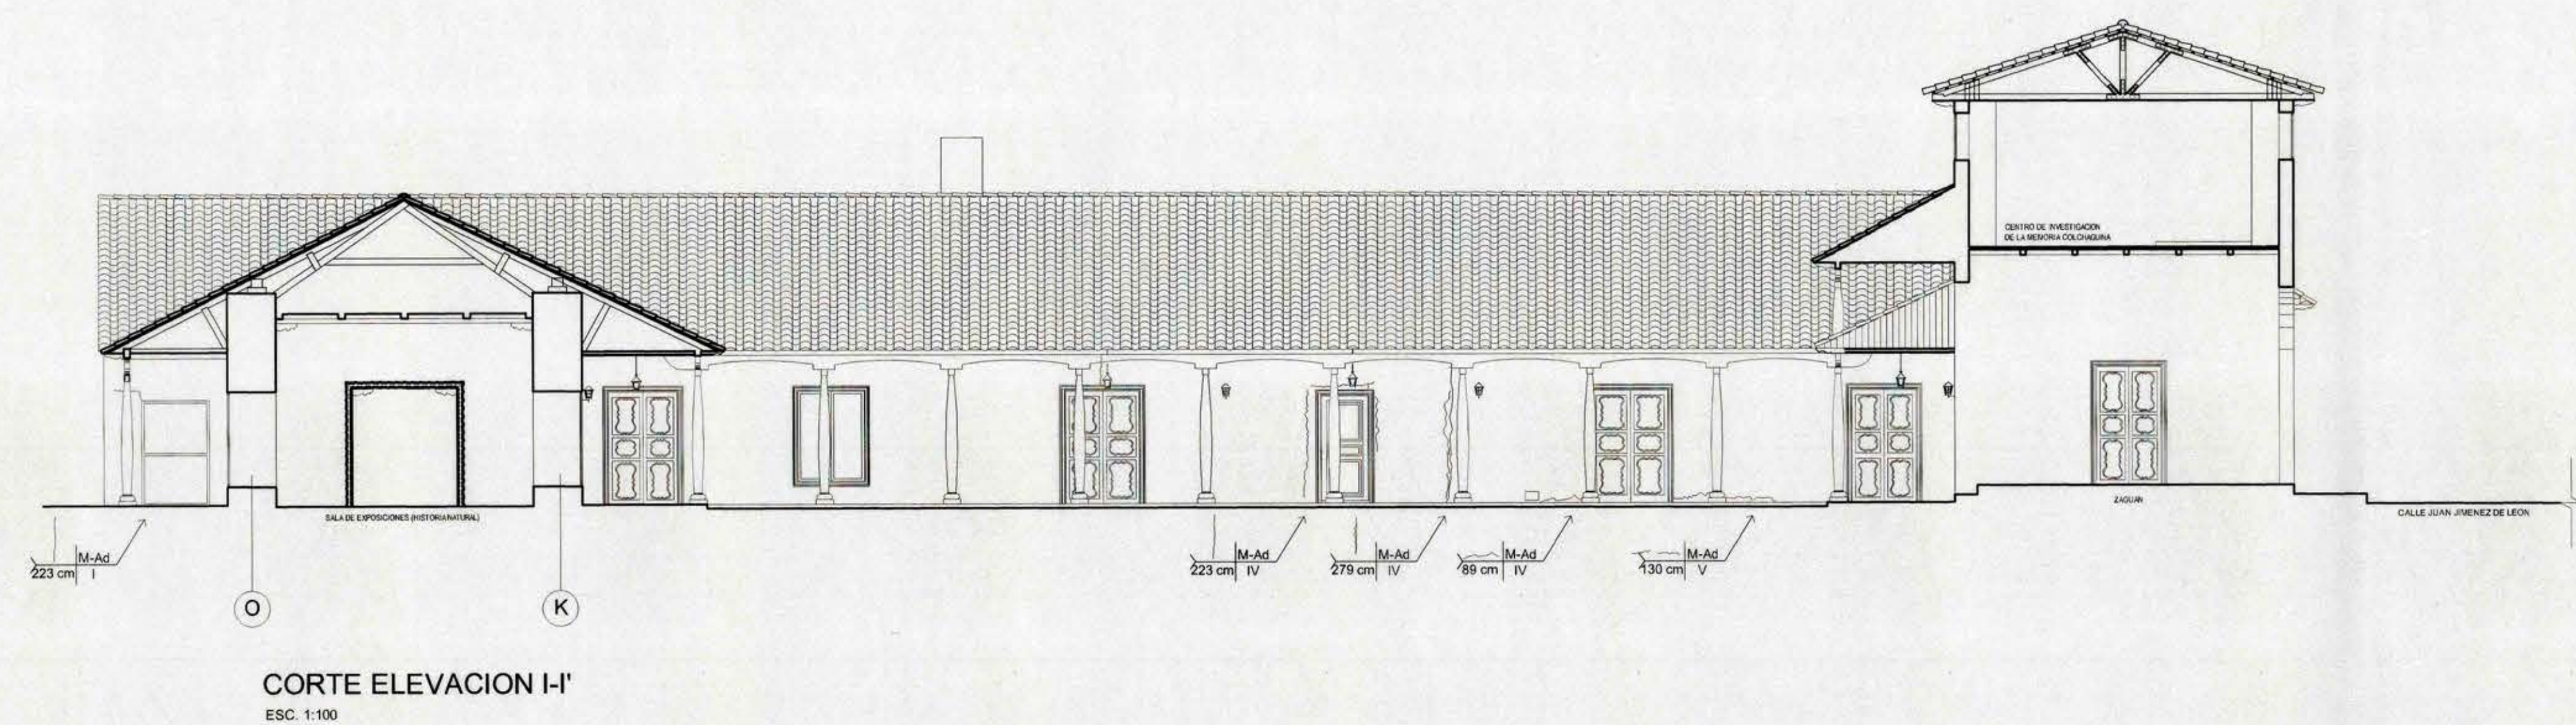
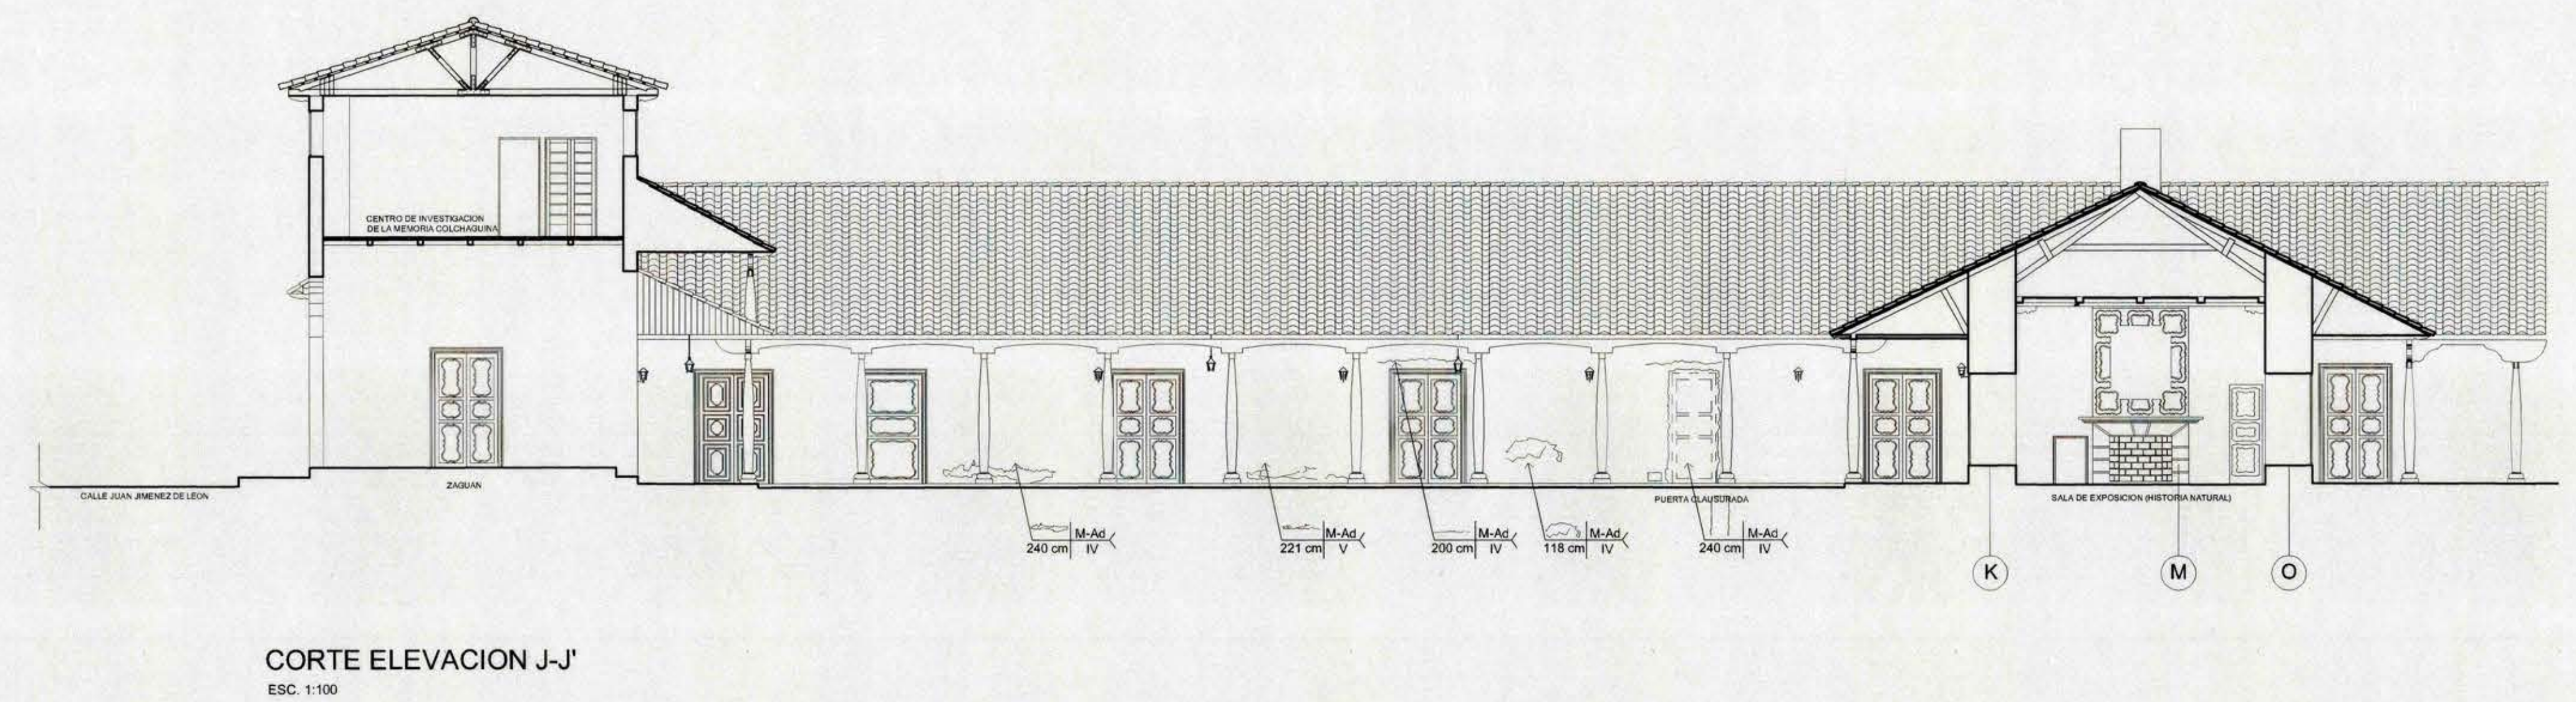
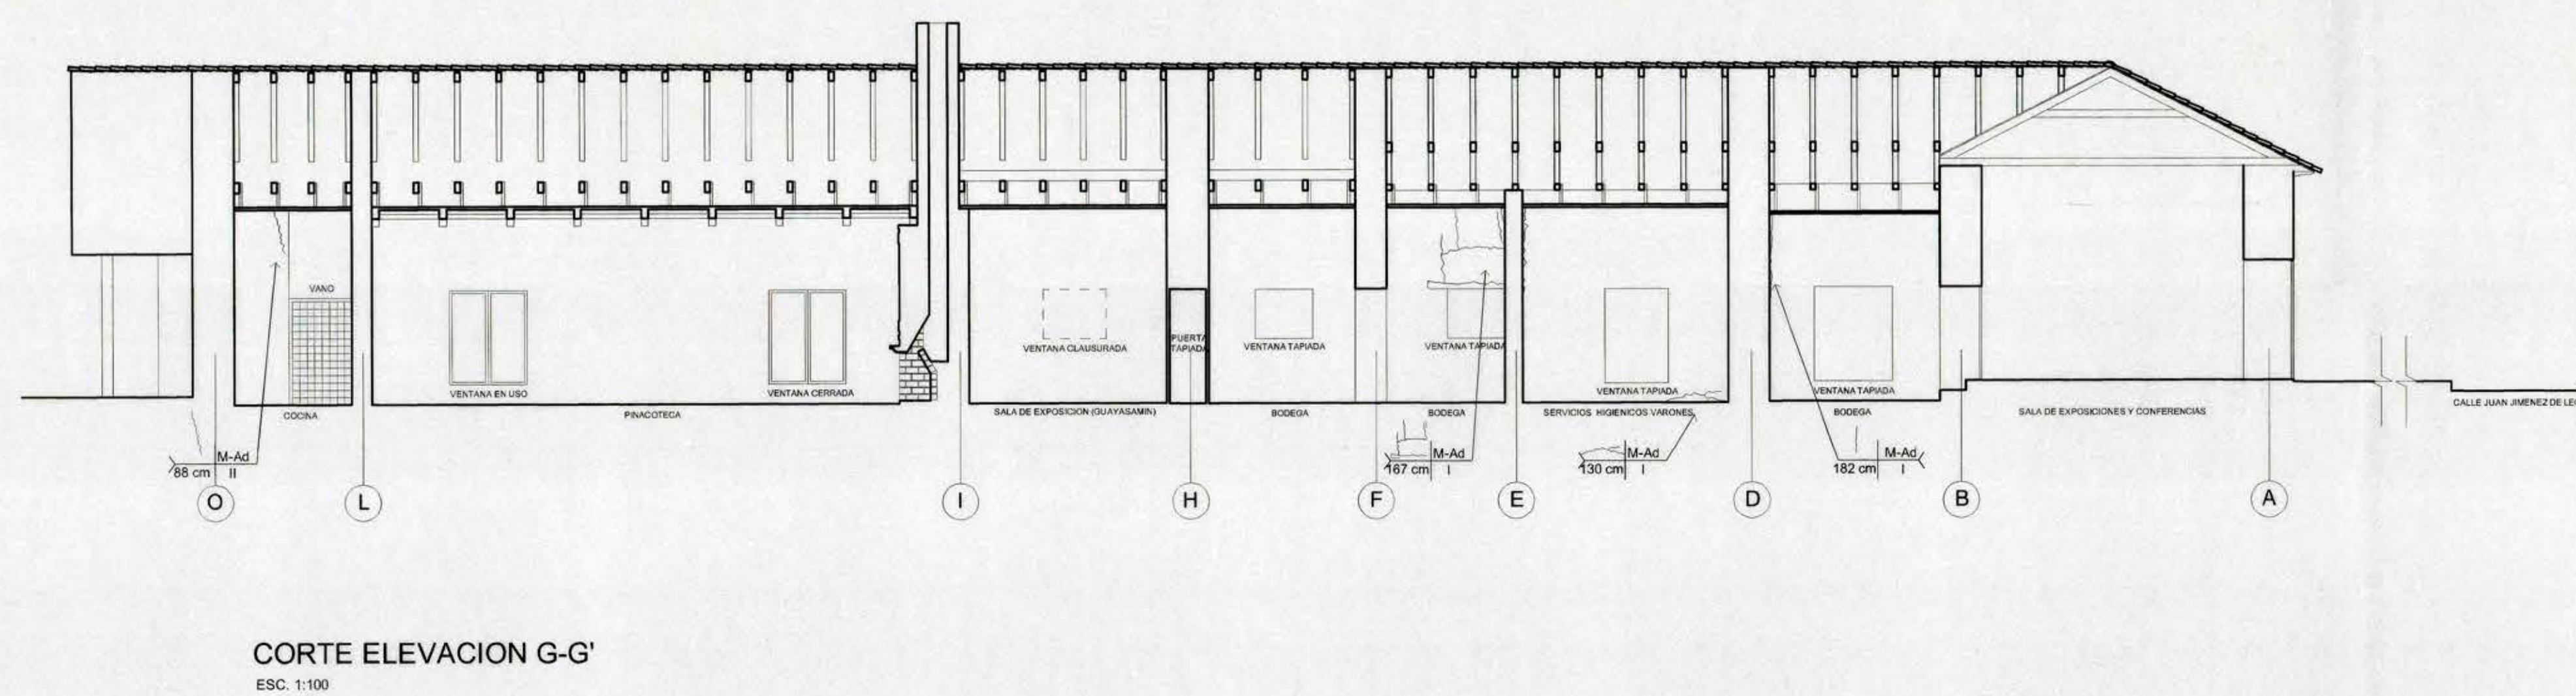
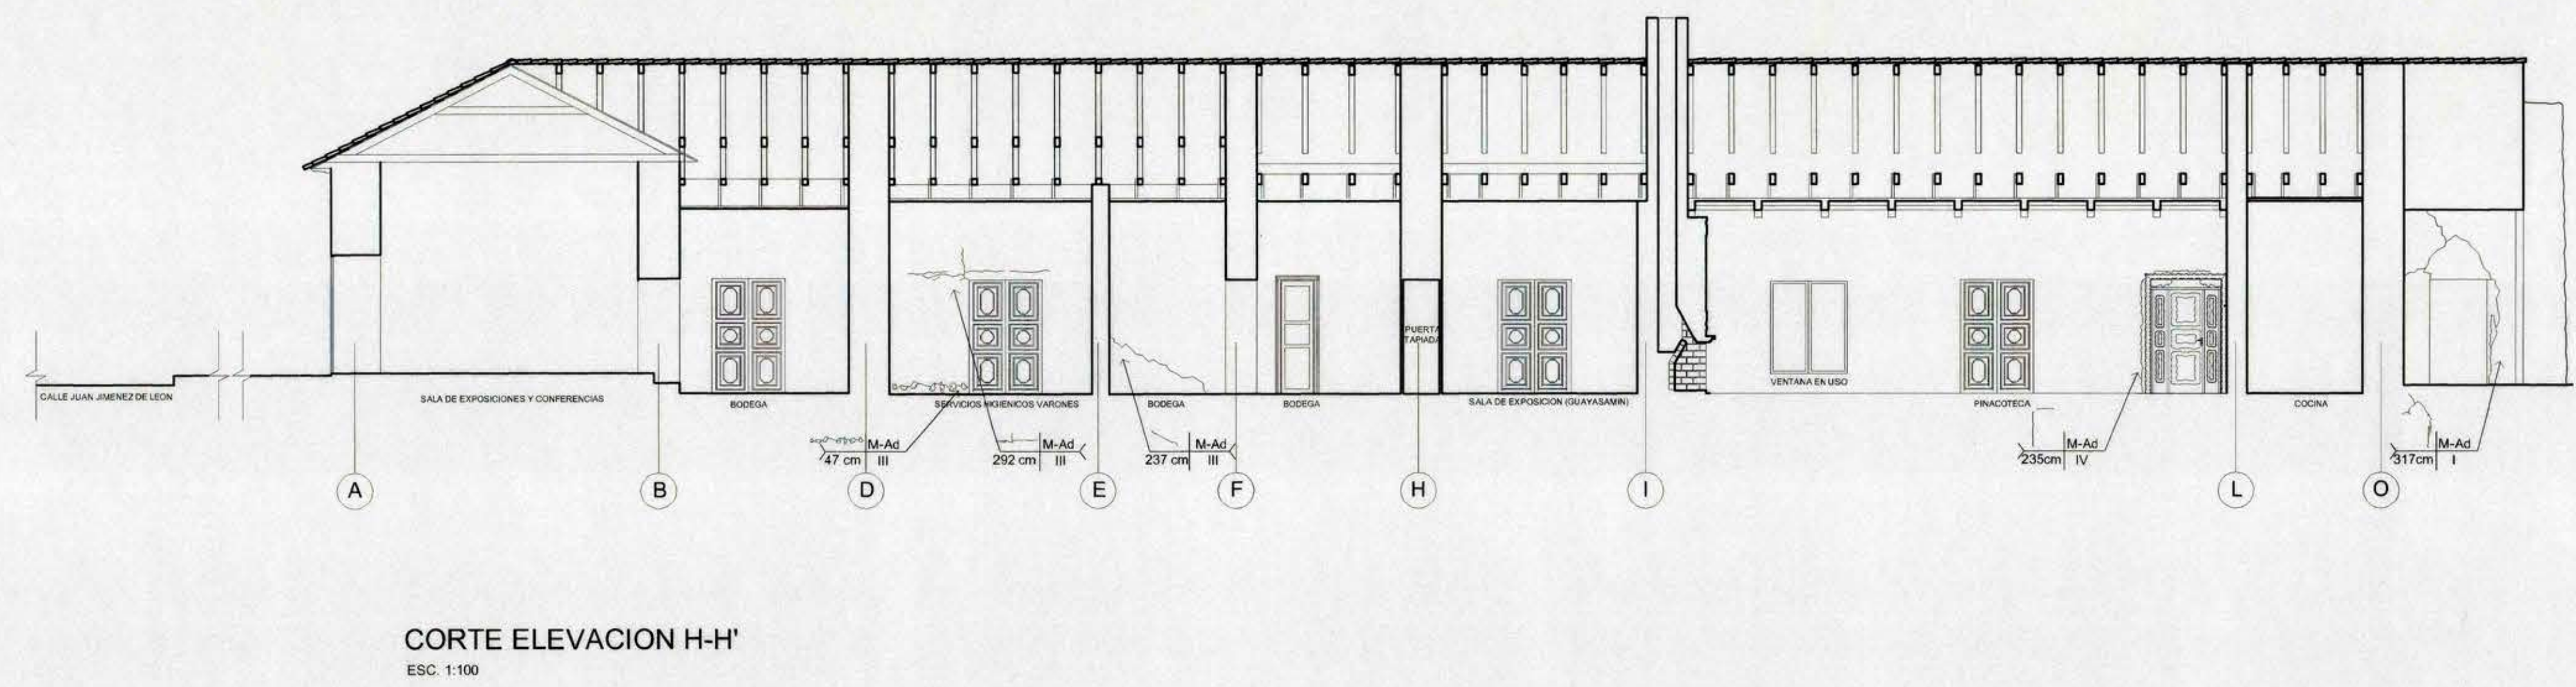
EN LOS PLANOS SE INDICA CON UNA FLECHA EL ELEMENTO ESTRUCTURAL DAÑADO. LA FLECHA ESTA DIVIDIDA EN CUATRO CUADRANTES, QUE PERMITEN RECOGER LOS SIGUIENTES DATOS:

CUADRANTE 1  
ELEMENTO FALLADO

CUADRANTE 2  
DIMENSIONES DE LA FALLA

CUADRANTE 3  
GRADO DE LA FALLA SEGUN LA SIGUIENTE ESCALA:

1 = FALLA ESTRUCTURAL GRIETA PROFUNDA  
2 = FALLA ESTRUCTURAL GRIETA SUPERFICIAL  
3 = DAÑO SUPERFICIAL, DESPRENDIMIENTOS DE REVESTIMIENTOS  
4 = DAÑO SUPERFICIAL, FIGURAS EN REVESTIMIENTOS  
5 = DAÑO SUPERFICIAL, DESPRENDIMIENTOS DE PINTURAS

1 = ALBAÑILERIA LADRILLO  
2 = ADOSADO  
3 = MURO DE ADOSADO
