| <b>RESTAURACION PARROQUIA SAGRADO CORAZON<br/>DE JESUS DE GUALLECO</b> | | | |
| <b>MONUMENTO HISTÓRICO</b><br>RELIGIOSO<br>VII REGION DEL MAULE | | <b>D.E. 2657 28 agosto 2008</b><br>GUALLECO | |
| <b>PLANTA GENERAL SOLUCION AGUAS LLUVIAS<br/>PARROQUIA Y CASA PARROQUIAL</b> | | <b>CUREPTO</b><br>1:100<br>23-04-2012 | |

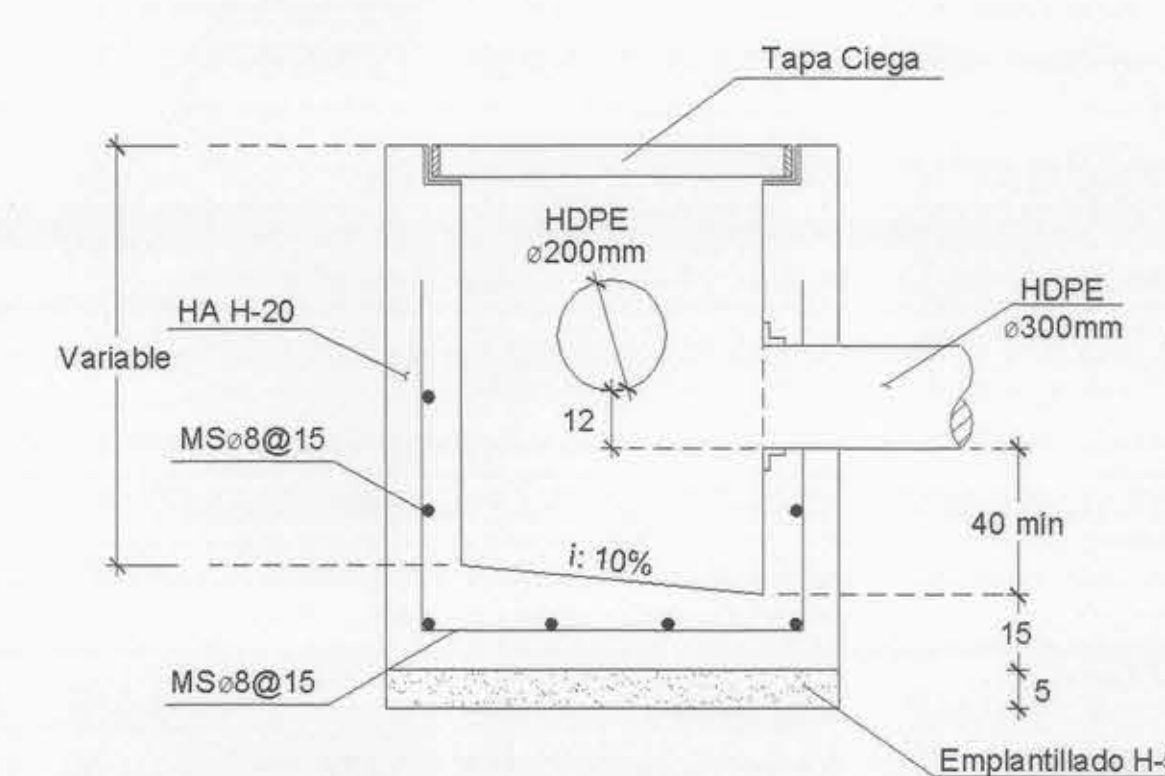
CORTE CÁMARA SEDIMENTACIÓN  
SIN ESCALA

Nota: Tapa según cámara tipo

NOTA  
ANTES DE CONSTRUIR CÁMARA N°1 DE SEDIMENTACIÓN  
VERIFICAR CON PROYECTO DE ALCANTARILLADO
