| MOP | | DIRECCION DE ARQUITECTURA | |
| SAN ROSENDO | | | |
| PLANTA DE ESTRUCTURAS 1º Y 2º PISO | | | |

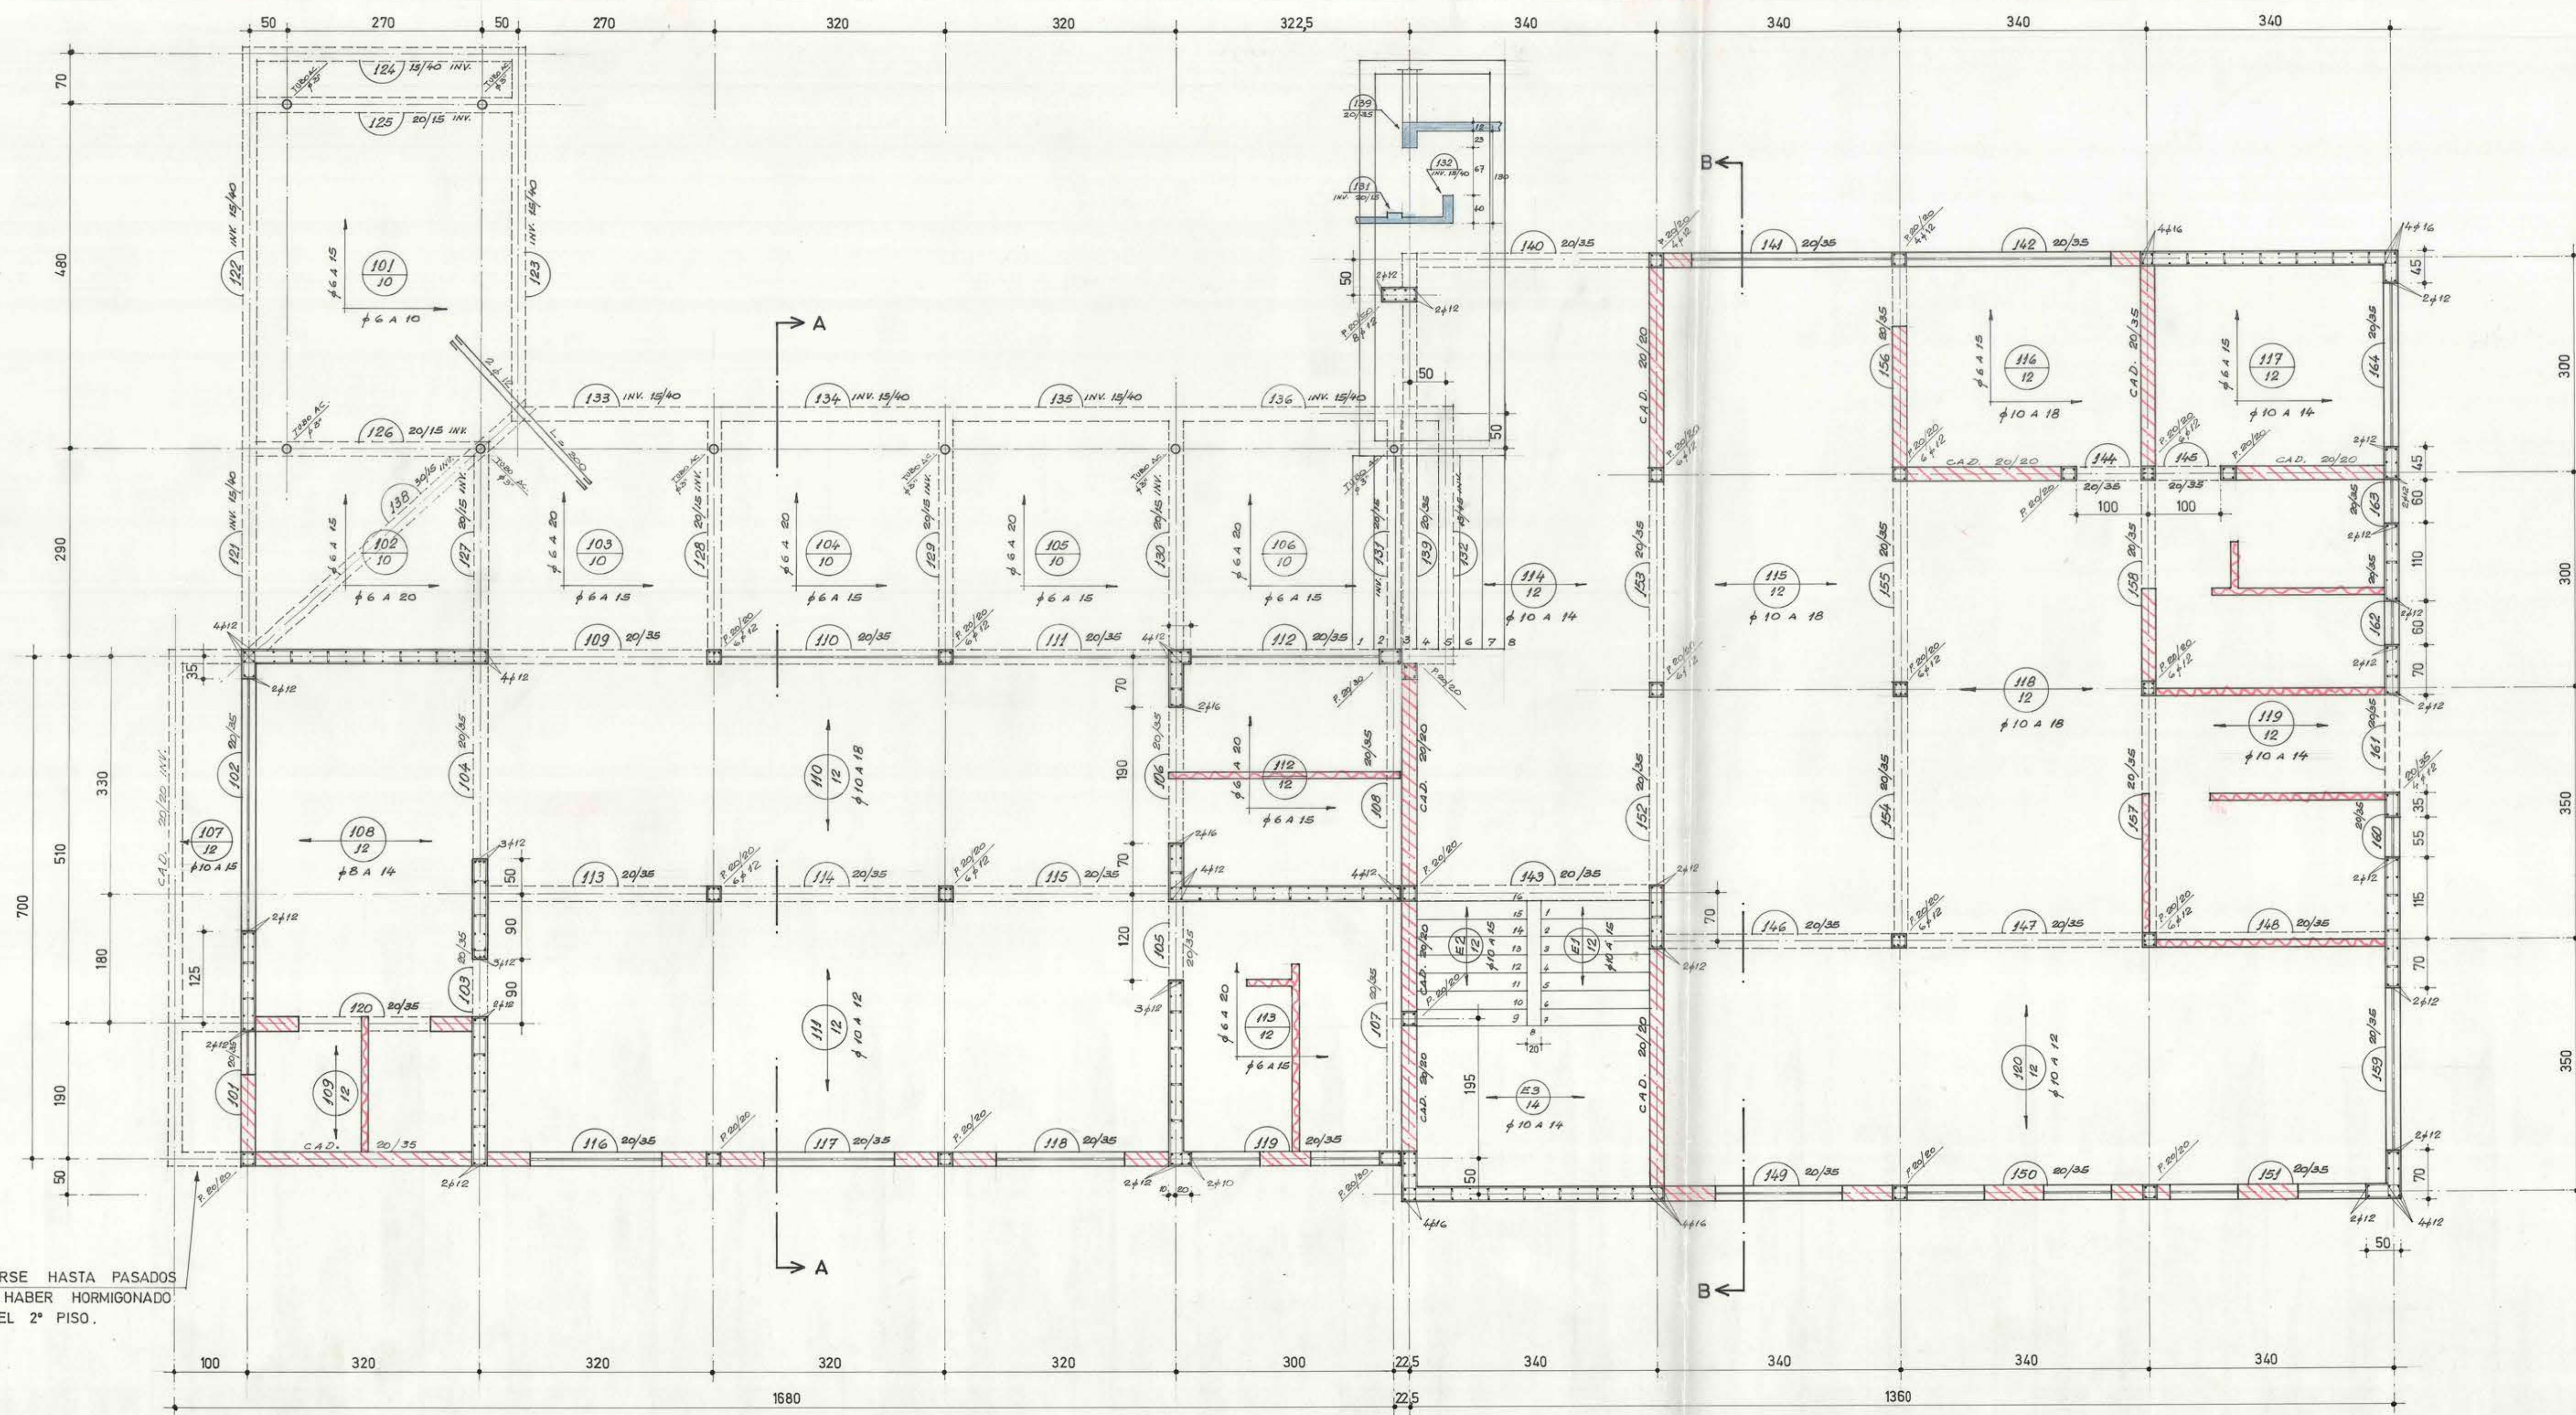
NO DEBERA DESCIMBRARSE HASTA PASADOS  
21 DIAS DESPUES DE HABER HORMIGONADO  
LAS VIGAS Y LOSAS DEL 2º PISO.

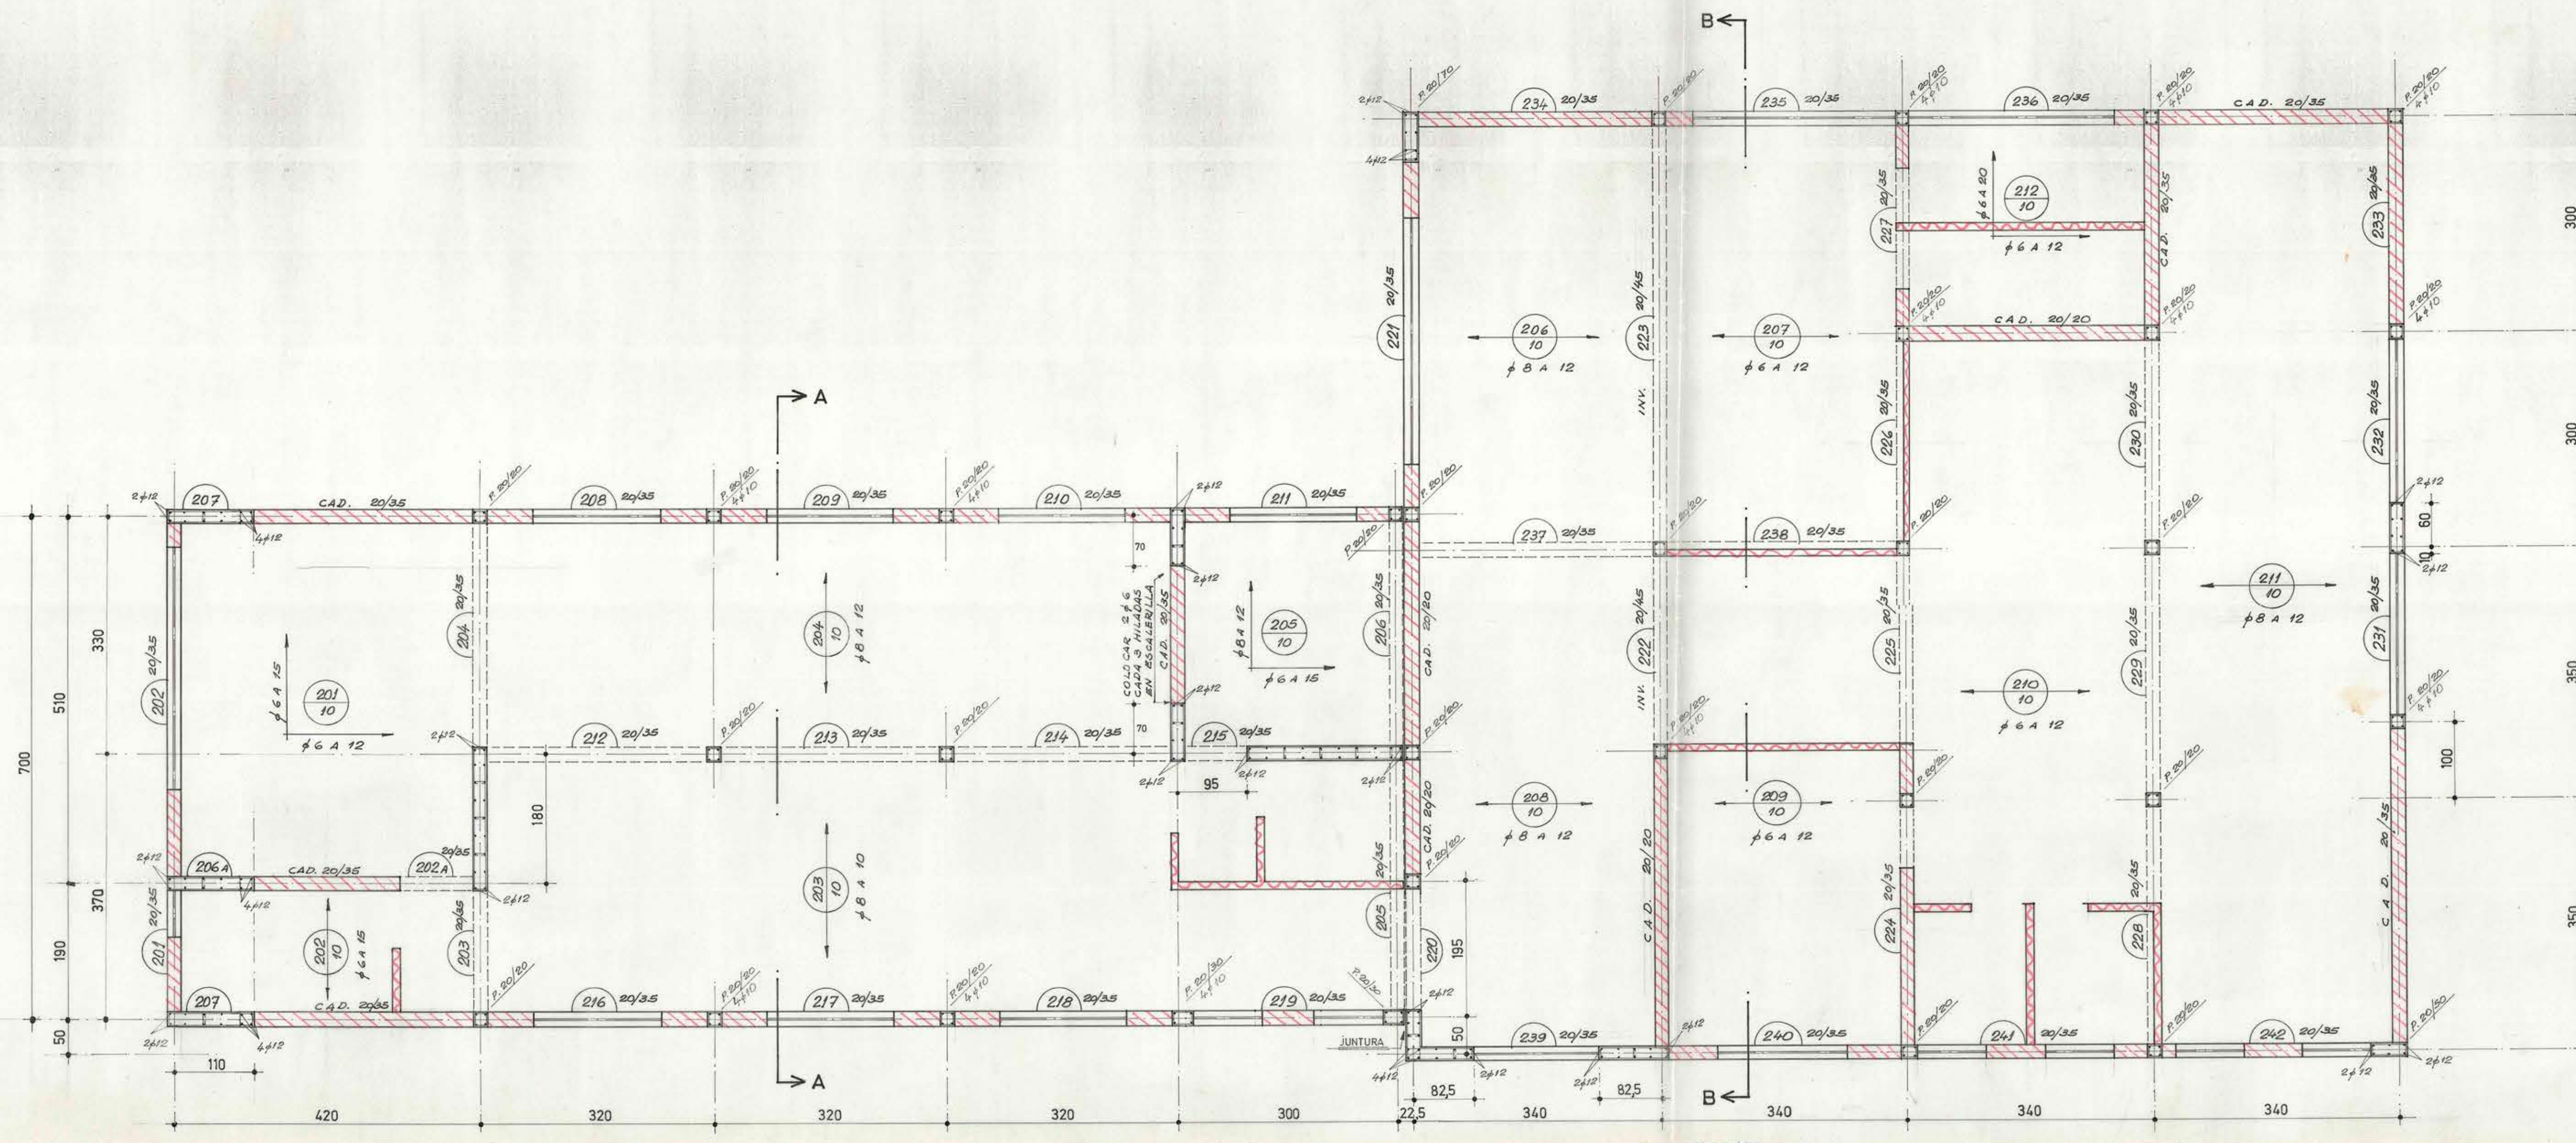
NO DEBERA DESCIMBRARSE HASTA PASADOS  
21 DIAS DESPUES DE HABER HORMIGONADO  
LAS VIGAS Y LOSAS DEL 3º PISO.
