| PUESTA EN VALOR DEL PATRIMONIO | |
|---|---|
| RESTAURACION TEMPLO PARROQUIAL DEL NIÑO JESUS DE VILLA ALEGRE | |
| AS BUILT - PROYECTO | INDICADAS |
| PAISAJISMO CORTE TRANSVERSAL PLAZA | AGOSTO 2018 |

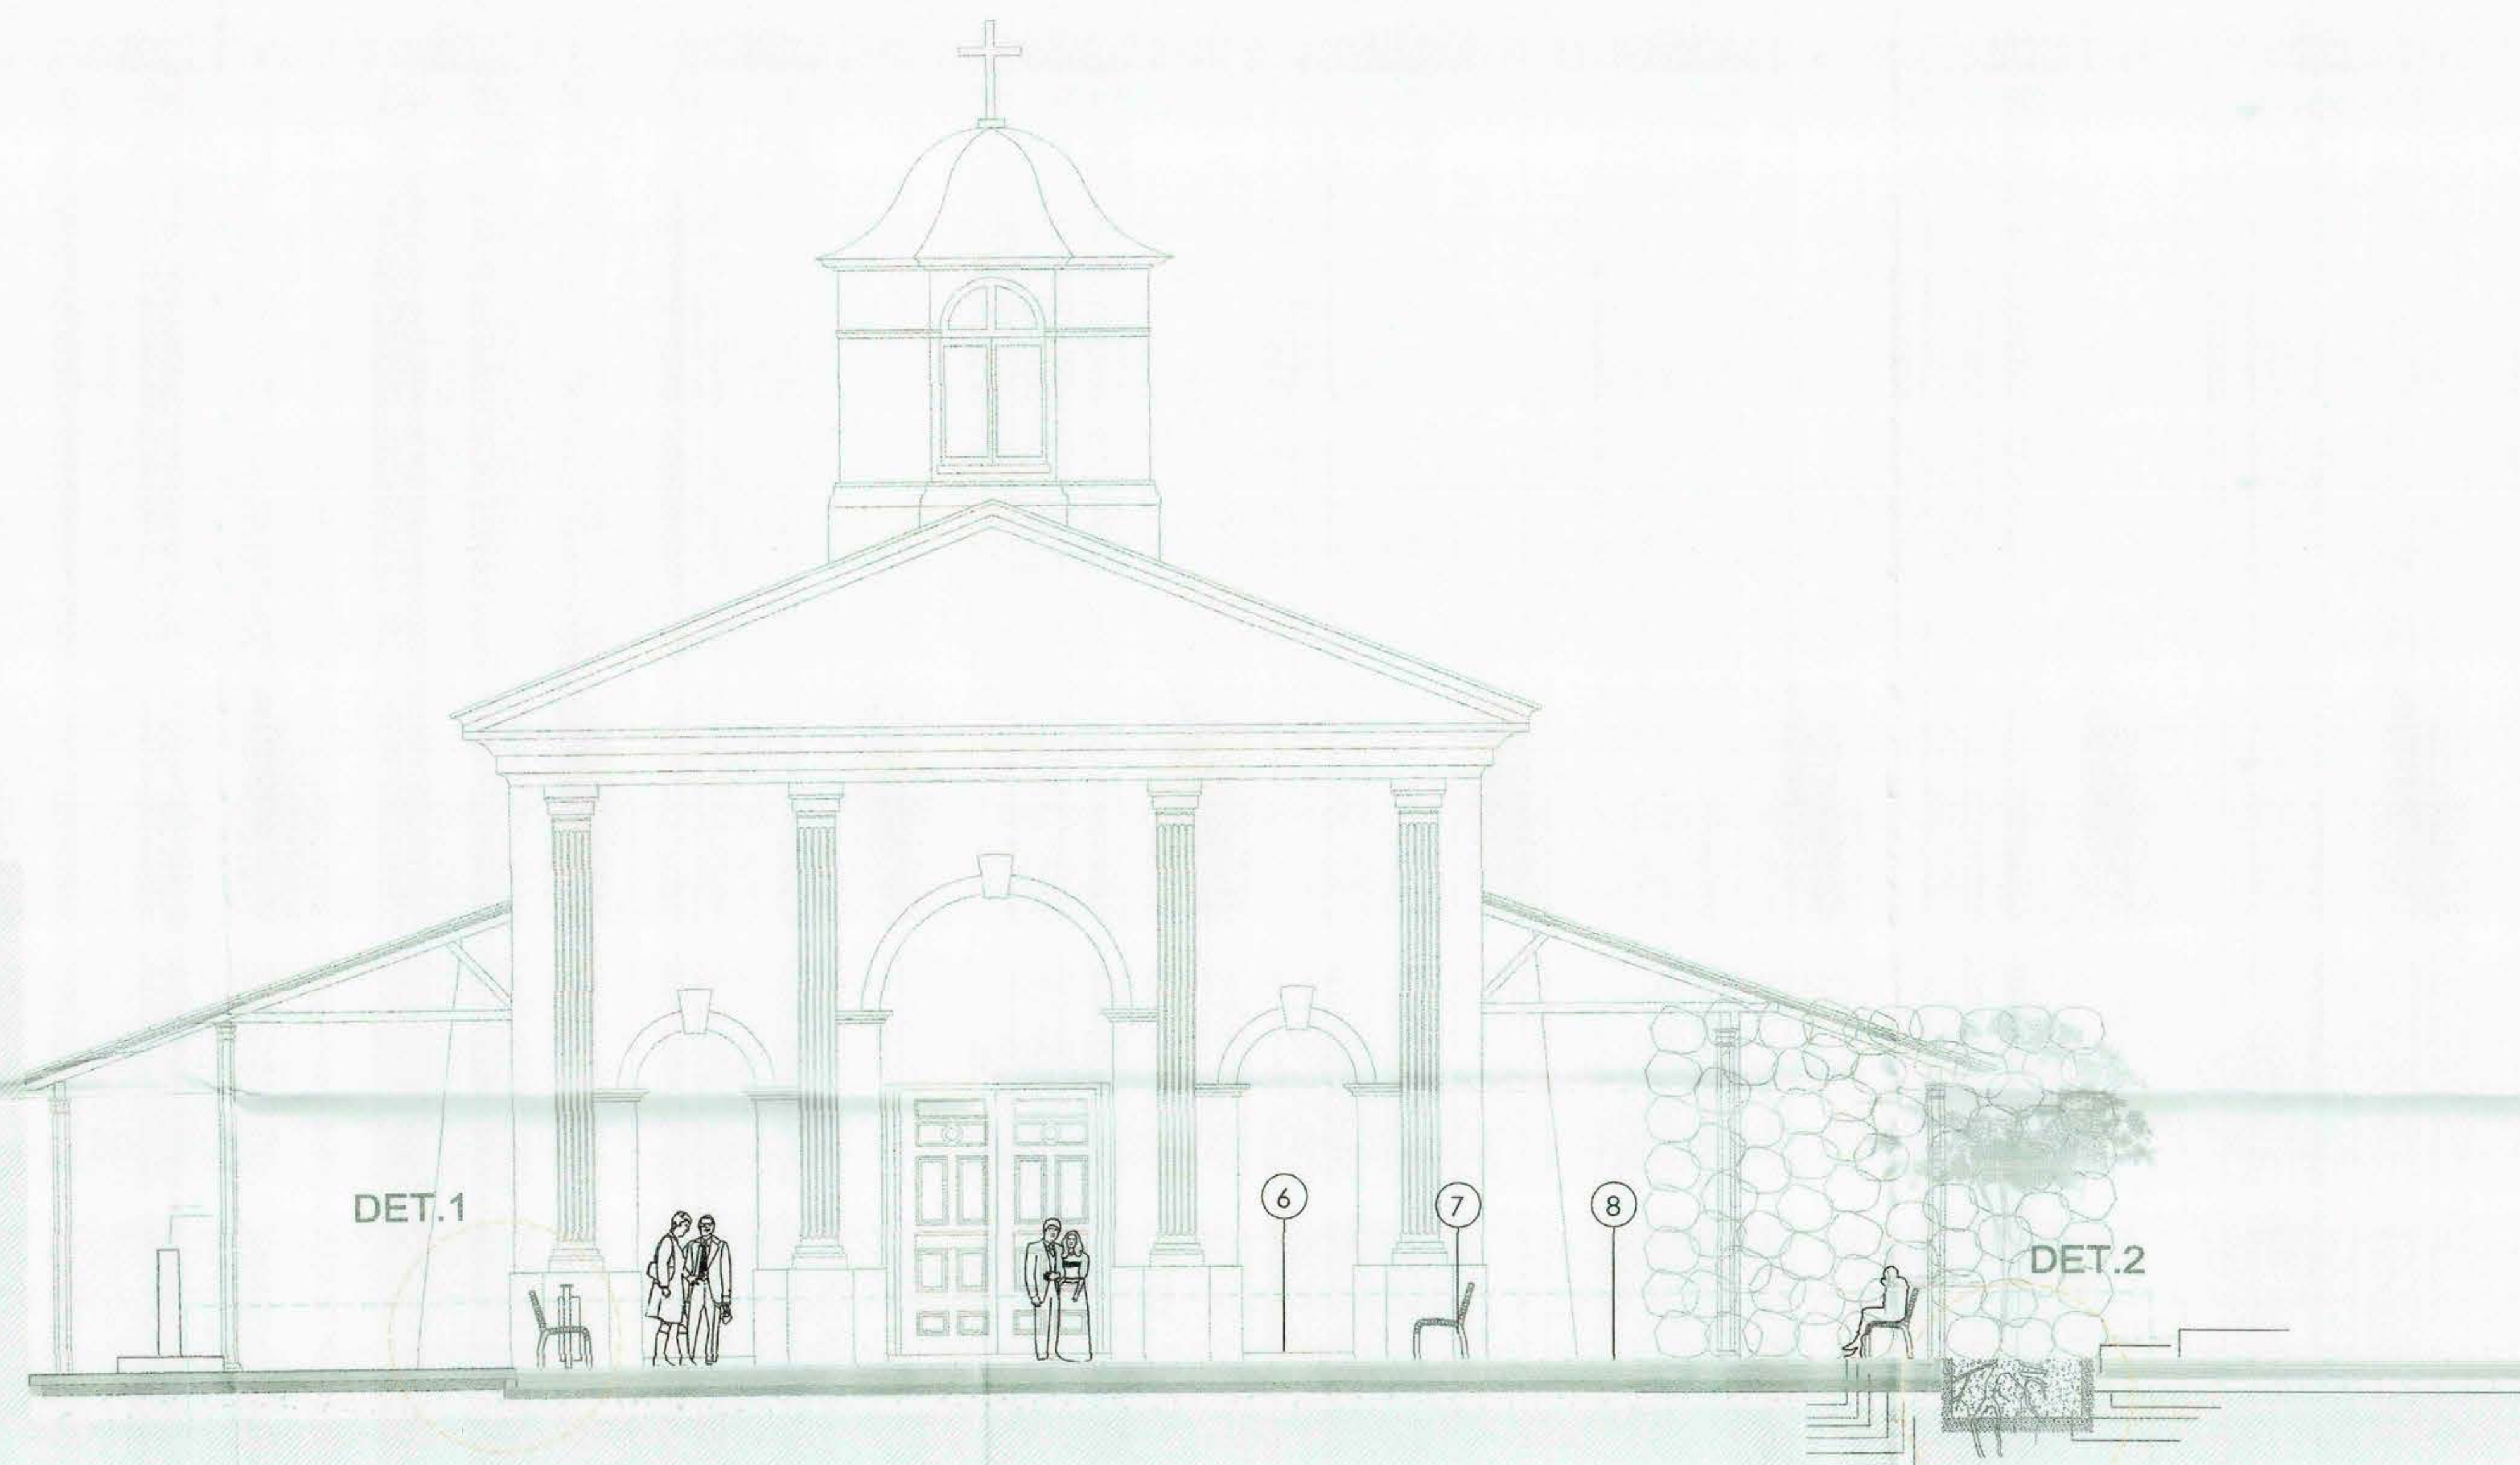
CORTE TRANSVERSAL PLAZA A-A' 1/50

- 1 REJA METÁLICA DE 2m de ALTURA  
- Conformada a base de un perfil metálico U 50.50.5 inferior y uno superior, con montantes L40.40.5 cada 10 cm.
- 2 PAVIMENTO DE MADERAS 5x5cm cada 6cm.

- 3 FORMACION DE BANCO ACABADO MADERA  
- Perfilera soldada de acero con tubos cuadrados 60.5 cada 85cm.  
- Xapa metálica superior para asegurar estanqueidad a la lluvia y base de perfiles madera. Esta xapa permite abrirse para facilitar acceso a recinto inferior.

- Acabado de maderas 5x5cm cada 6cm.
- 4 MURO Y CIMIENTO DE HORMIGÓN ARMADO  
- Cimiento corrido 1m base x 0.8m de altura armado con 3ø16 superiores y 5ø16 inferiores. Un estibito de ø8 cada 20cm.

- Muro de hormigón armado e:30cm, armado con una parrilla de ø12 cada 20cm por ambas caras.
- 5 MURO Y CIMIENTO DE H.A. (POR BATACHES)  
- Muro iguales características nº4 construido por bataches.

- 6 PISO INTERIOR RECINTO INSTALACIONES  
- Base de ripio e:10cm.  
- Radier e: 15cm.  
- Acabado de pieza baldosín cerámico, colocado con mortero cola. Con base pendiente 1%.

- Se construirá un desague a un pequeño pozo equipado con una bomba que se active en caso de inundación del recinto.
- 7 BANCA PREFABRICADA TIPO "PLAZA DE ARMAS"  
En acero y madera impregnada.

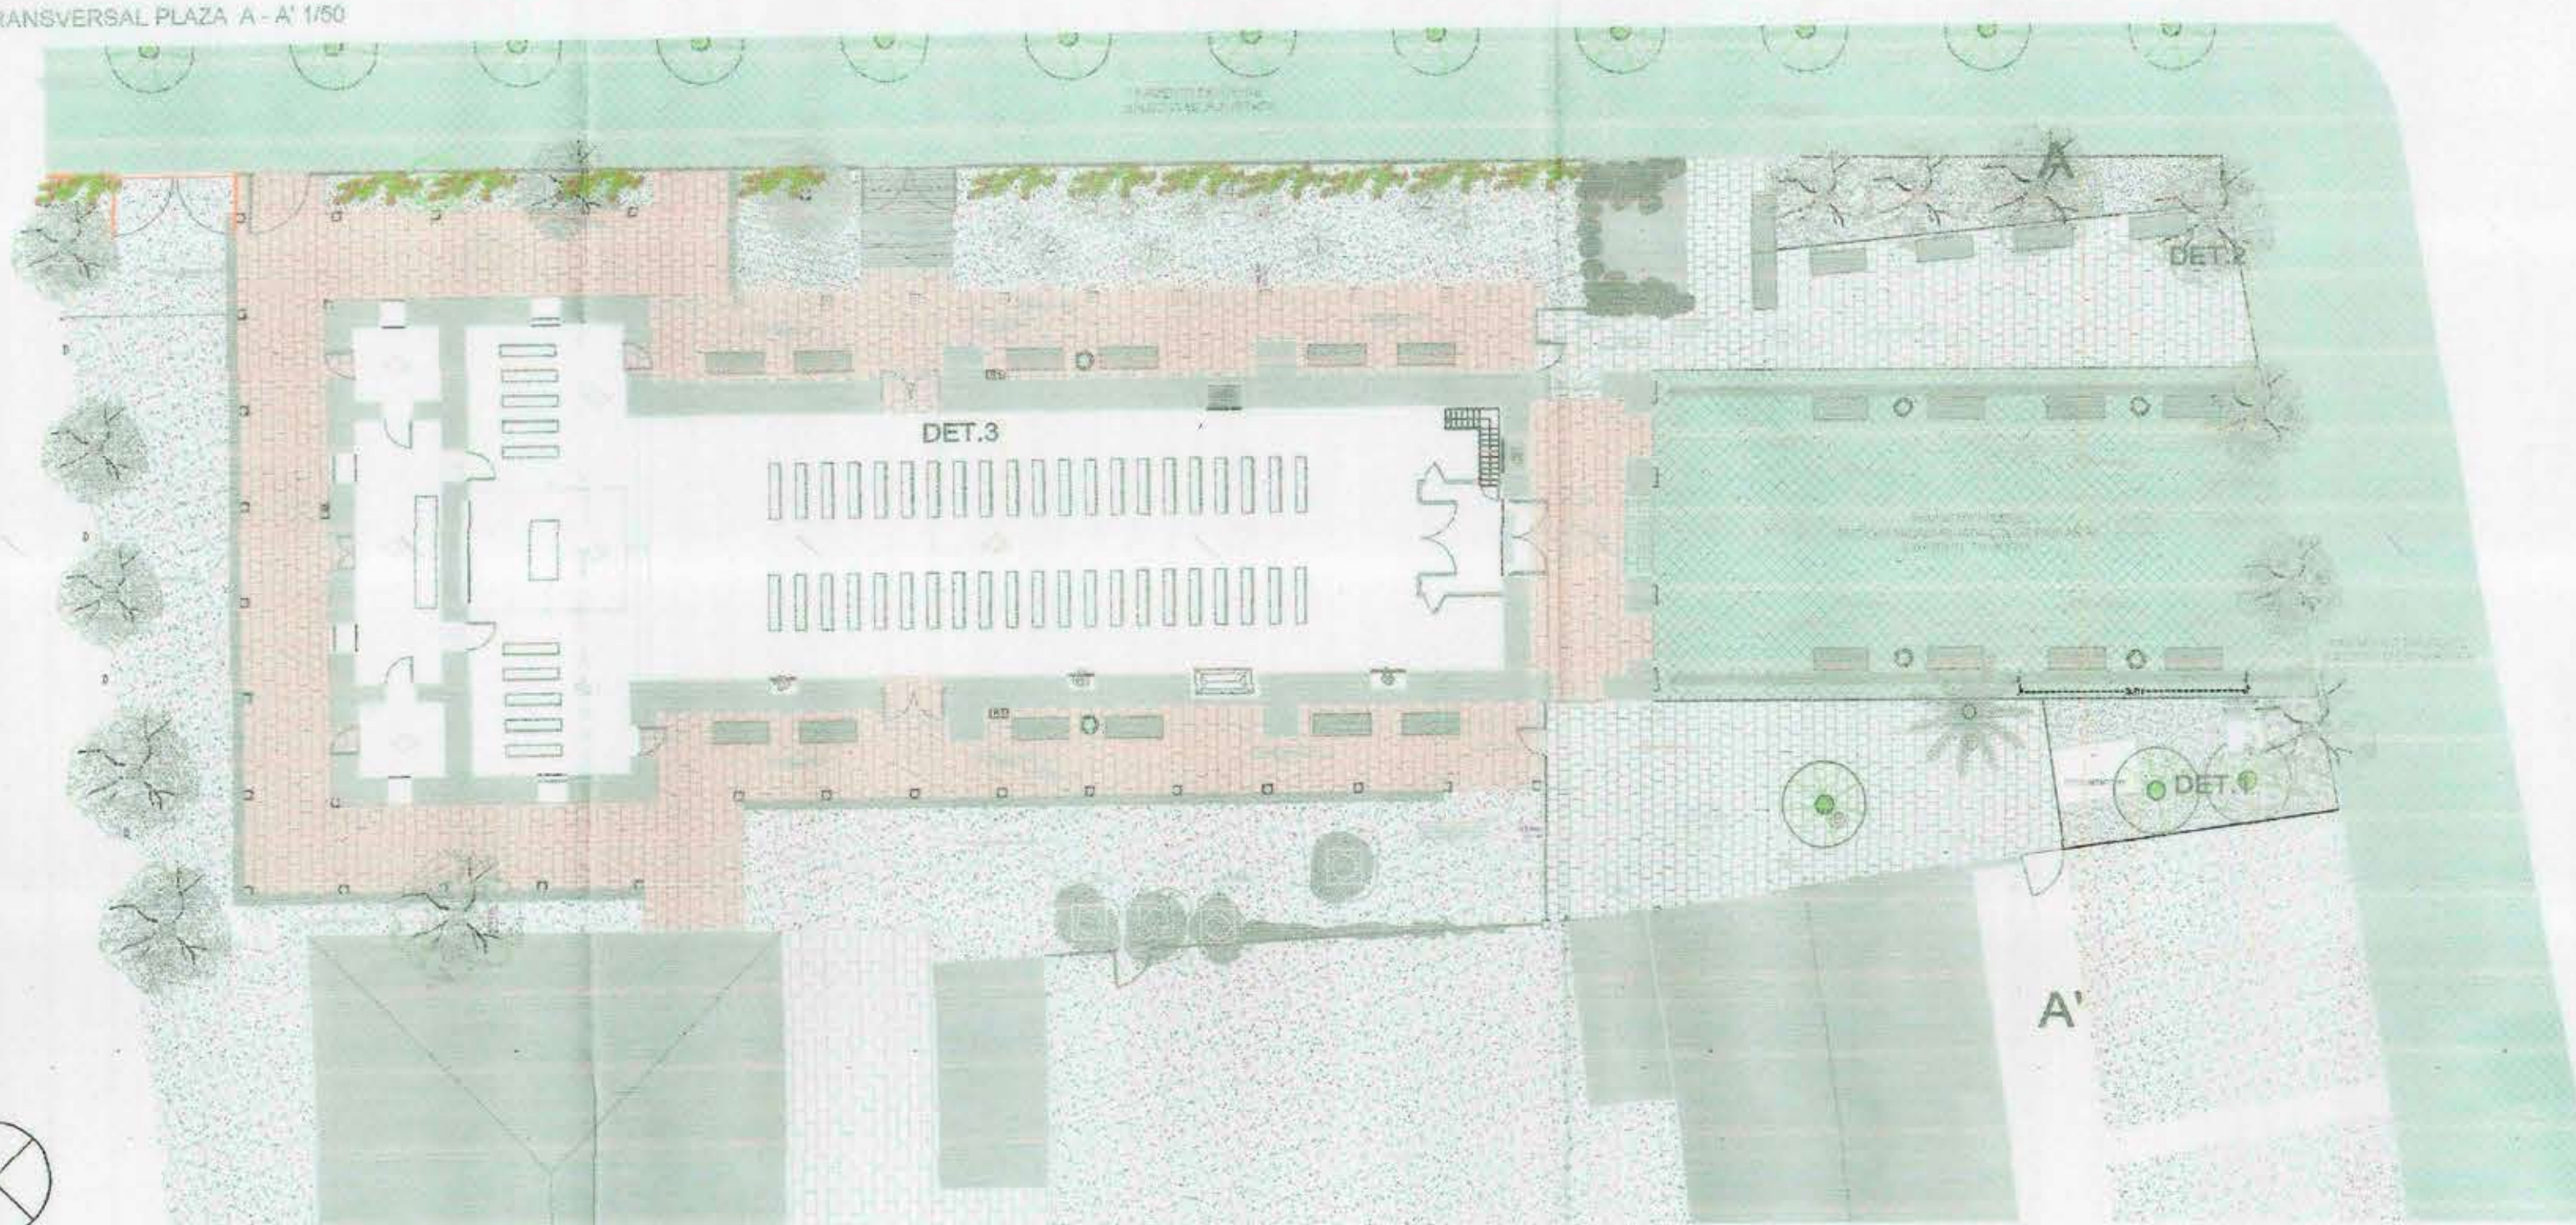
PLANTA GENERAL PLAZA 1/200

- 8 NUEVO PAVIMENTO DE CORREDORES LATERALES  
Piezas cerámicas tipo Alberdi baldosín 30 x 30.  
- Limpieza, compactación y preparación general del terreno.

- Subbase de tierra seleccionada.  
- Formación de radier, 15cm.  
- Nuevo pavimento de piezas cerámicas iguales o muy similares a las del pavimento rehabilitado corredores, colocadas con capa de mortero de cemento. (1parte de cemento - 8partes de arena). Despiece igual al existente en corredores laterales.

- 9 NUEVO PAVIMENTO EN EXPLANADA FRONTIS  
BALDOSA MICROVIBRADA PULIDA  
- Igual o similar a existente en veredas laterales
- 10 PAVIMENTO BALDOSA MICROVIBRADA PULIDA

- Limpieza, compactación y reparación general de pavimento.
